Ремонт турбокомпрессора

Opel/Frontera
VA63/28197X/RHB51P

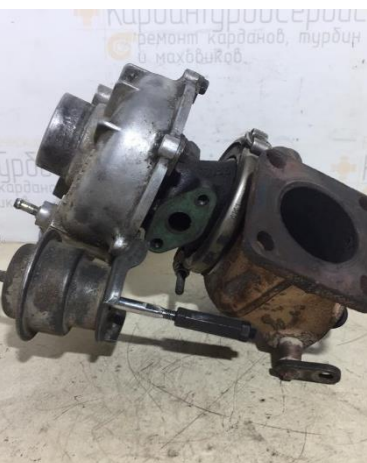
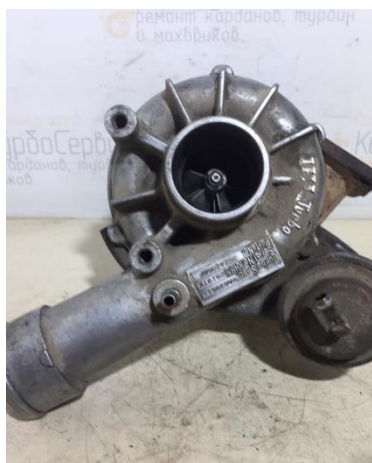
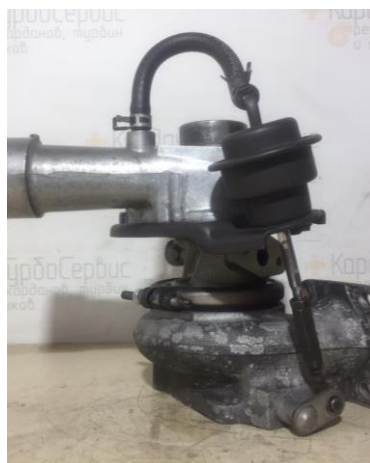
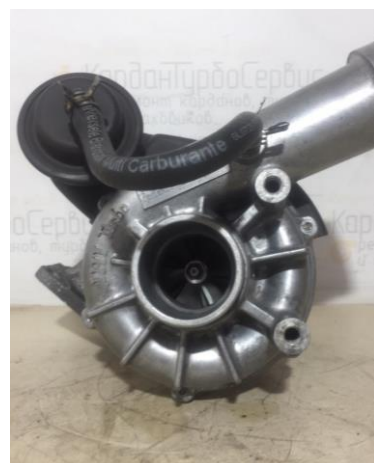
Завышенный осевой и радиальный
люфт, втулен корпус

Очистка горячей и холодной улиток, замена ротора, компрессорного колеса, корпуса и ремкомплекта фирмы KODE и финишная балансировка на стенде Cimat CMT-48VSR BigTwin. Агрегат был настроен на стенде Cimat TurboTest Expert имитирующий работу двигателя.
