Ремонт турбокомпрессора

GOLF GT 1.4 TSI
710036849-0013

Замасленность патрубков
турбокомпрессора и расход масла
двигателем

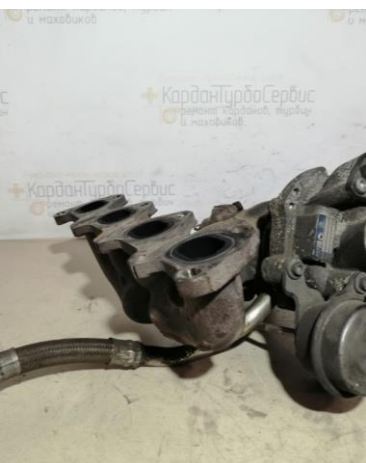
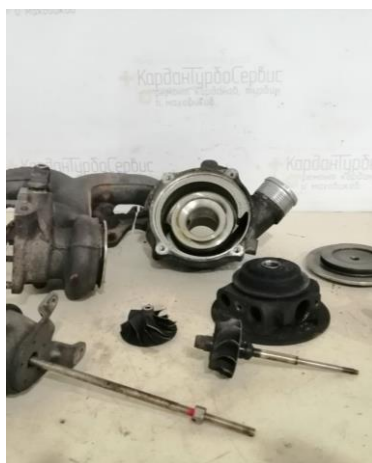
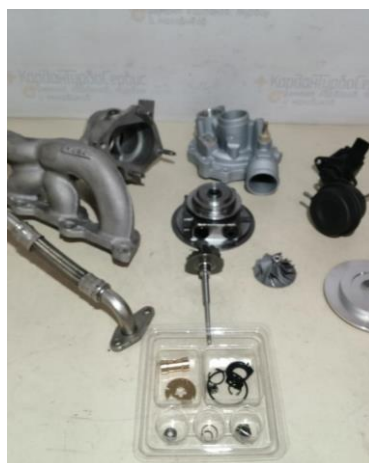
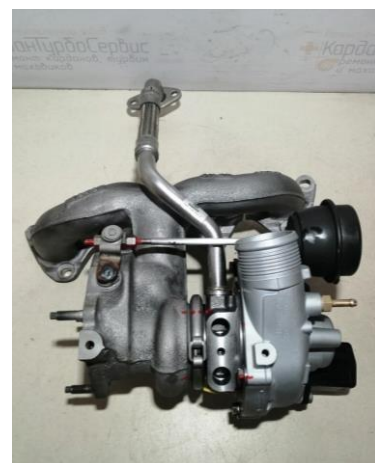
После диагностики замечен абразив в масляной системе, несвоевременная замена масла и фильтрующего элемента. Превышенный температурный порог выхлопных газов привел в негодность плоскости газодинамический уплотнений.

Замена корпуса подшипников, ремонтного
комплекта, турбинного вала и задней стенки
