Ремонт турбокомпрессора VW Crafter 2.5 TDI 49377-07421

Потеря мощности двигателя, ошибка на приборной панели

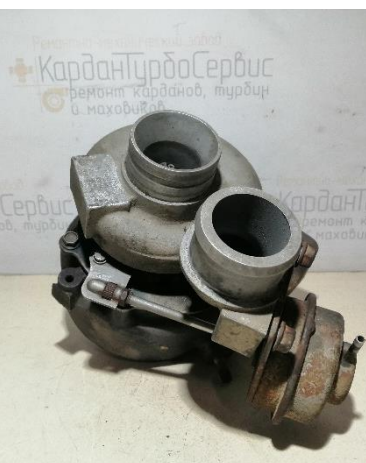
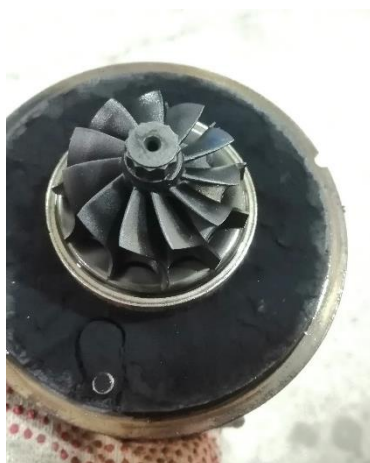
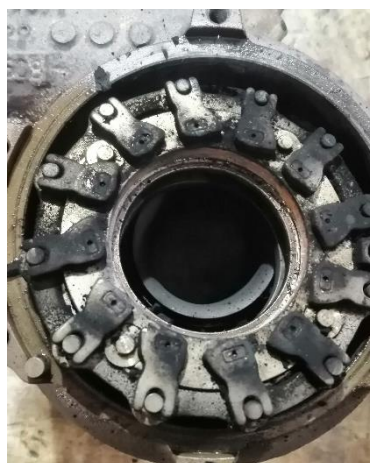
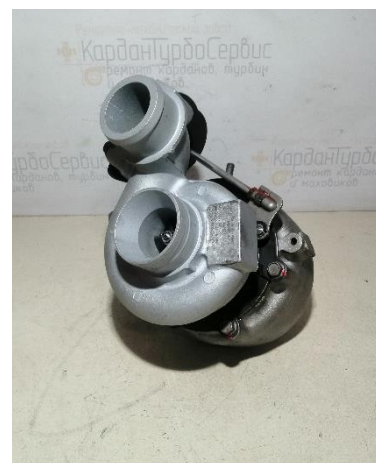
В результате диагностики обнаружено отсутствие хода лопаток изменяемой геометрии.

Очистка изменяемого соплового аппарата и настройка турбины
Очистка и окраска, элементов турбокомпрессора и финишная настройка геометрии на стенде Cimat TurboTest Expert.
