Ремонт турбокомпрессора

VW/LT II 2.8 TDI

**721204-0001/FK
0263/GT2556V**

ОПИСАНИЕ РЕМОНТА

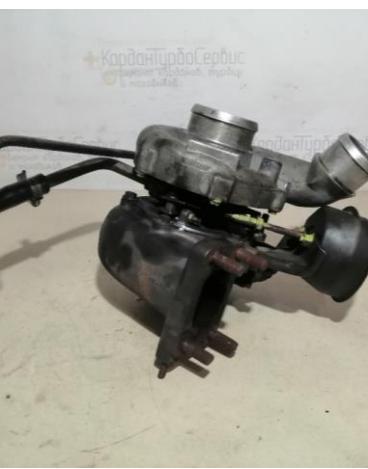
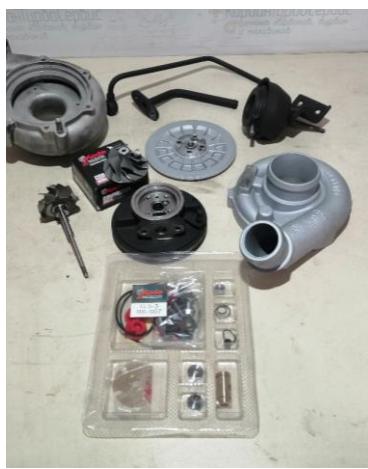
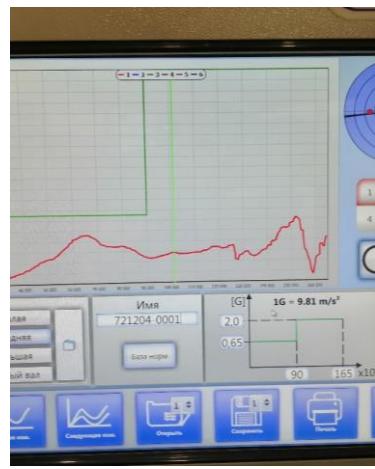
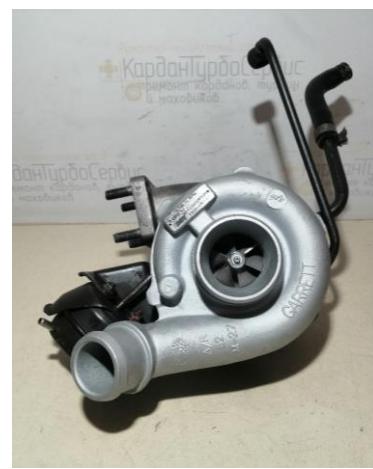
Завышенный осевой и радиальный люфт

В результате диагностики обнаружен абразив в масляной системе, несвоевременная замена масла и фильтрующего элемента, несвоевременная замена воздушного фильтра или установка фильтрующего элемента ненадлежащего качества.

Очистка изменяемого соплового аппарата и настройка турбины
Очистка и окраска, элементов турбокомпрессора и финишная настройка геометрии на стенде Cimat TurboTest Expert.
