Ремонт турбокомпрессора

**Mazda CX-7
K0422-882**

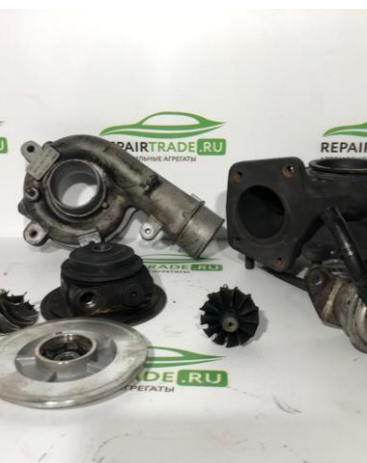
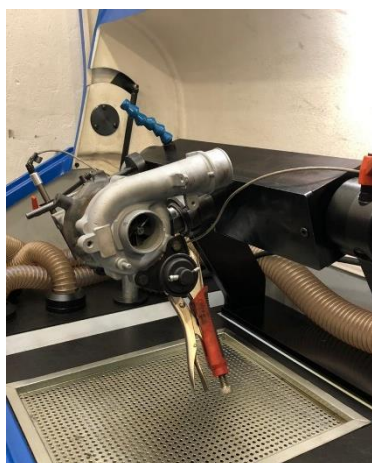
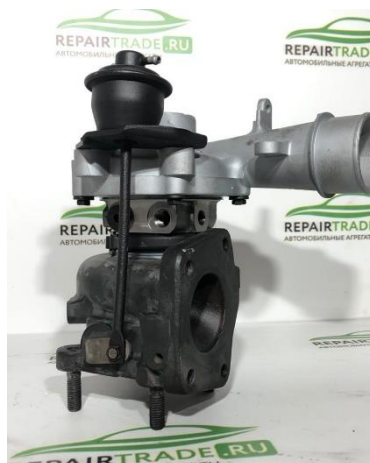
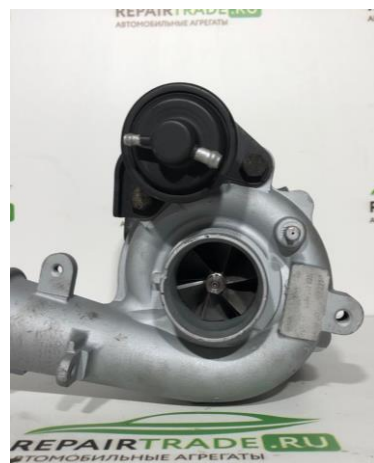
Завышенный радиальный люфт,
скрежет со стороны турбокомпрессора,
отсутствие надува.

Очистка горячей и холодной улиток, замена картриджа фирмы KODE и финишная балансировка на стенде Cimat CMT-48VSR BigTwin. Агрегат был настроен на стенде Cimat TurboTest Expert имитирующий работу двигателя..
