Ремонт турбокомпрессора Volkswagen/Crafter 49T77-07440/TD04

Завышенный осевой и радиальный
люфт

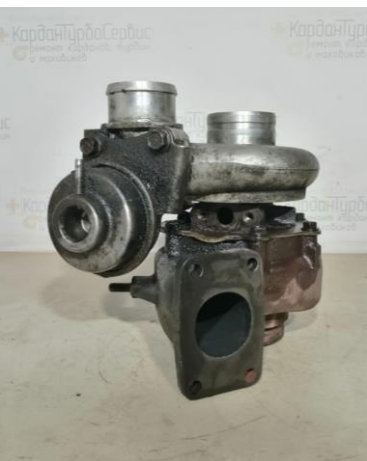
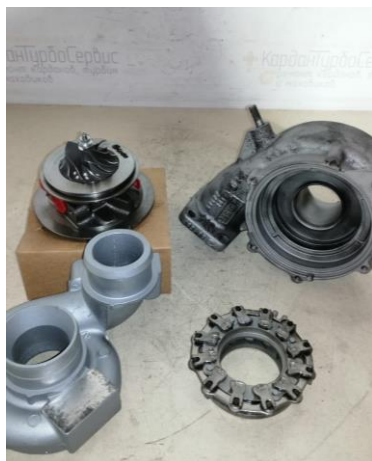
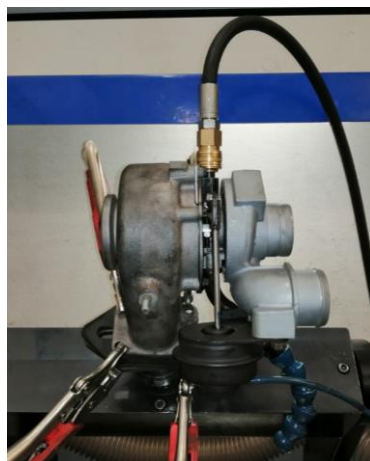
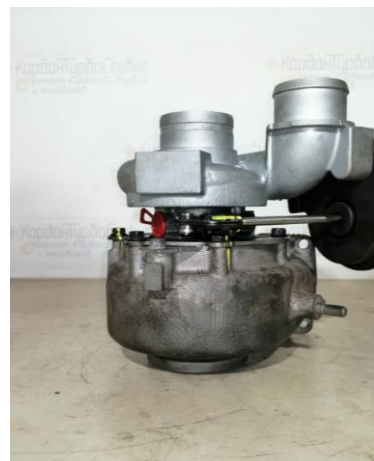
В ходе диагностики выявлен абразив в масляной системе, несвоевременная замена масла и фильтрующего элемента. Абразив в воздушной системе, несвоевременная замена воздушного фильтра или установка фильтрующего элемента ненадлежащего качества.

Очистка горячей и холодной улитки, сборка картриджа из комплектующих KODE и финишная балансировка на стенде Cimat CMT-48VSR BigTwin. Агрегат был настроен на стенде Cimat TurboTest Expert имитирующий работу двигателя..
