Ремонт турбокомпрессора

Mazda CX-7
530447109904

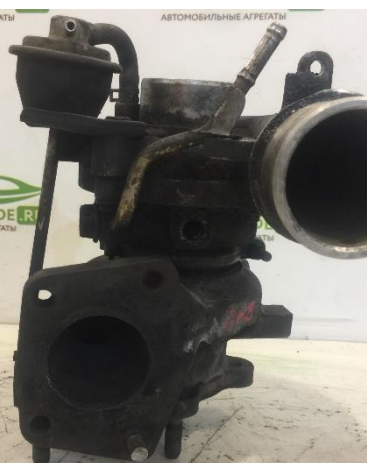
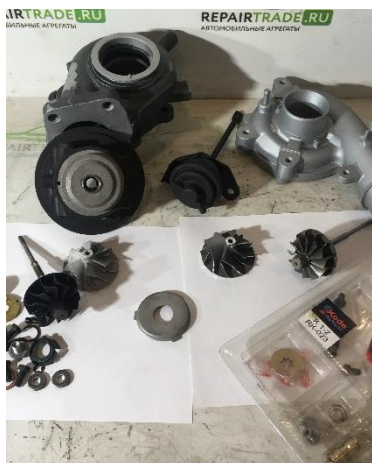
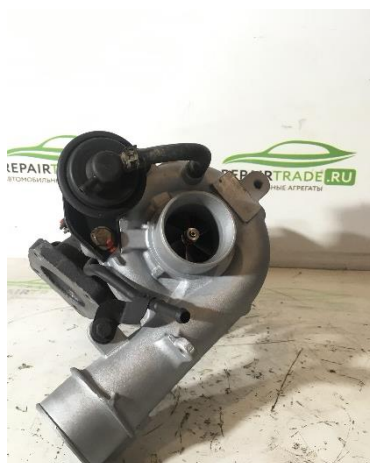
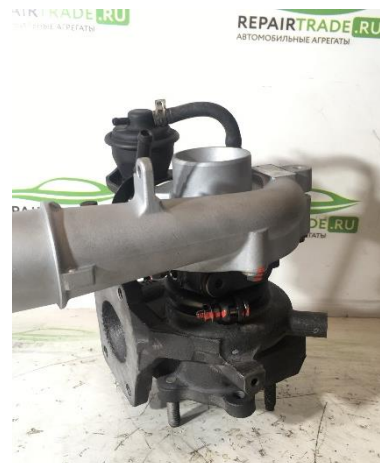
Абразивный износ оси вала в местах
вращения моноутлки, мелко-
абразивный износ лопаток
компрессорного колеса

Очистка горячей улитки в пескоструйной камере, мойка холодной улитки и крепежа турбины в ультразвуковой ванне, сборка картриджа производилась из новых запчастей фирмы Kode, затем он был отбалансирован на балансировочном стенде Cimat CMT-48VSR BigTwin. После полной сборки, турбина была настроен на стенде Cimat TurboTest Expert, имитирующий работу двигателя.
