Ремонт турбокомпрессора

Volkswagen/Toureg
776470-0001

Общая промышленность,
Ленинградская область

июль 2020 года

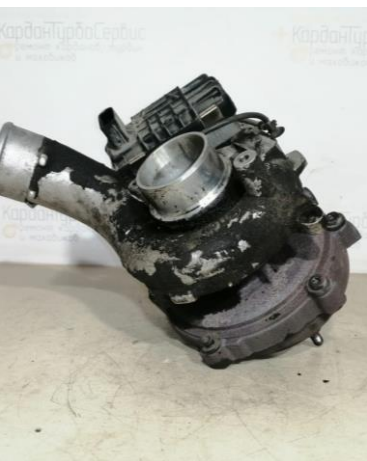
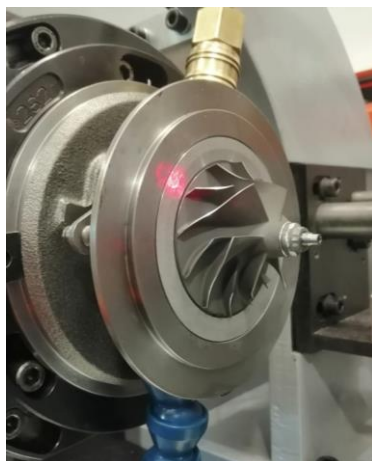
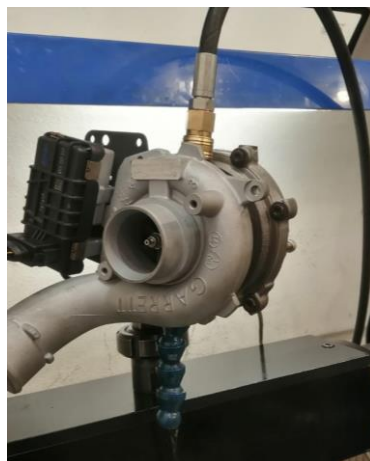
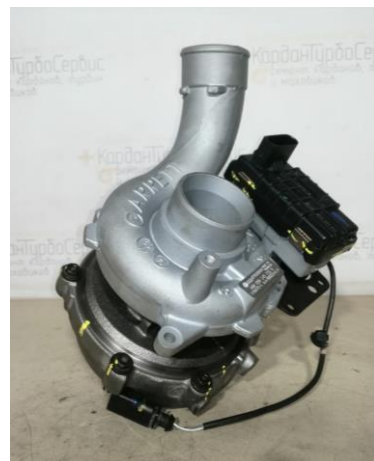
Завышенный осевой и радиальный люфт, турбина уходит в аварийный режим.

Замена картриджа, ремонт электронного актуатора. Очистка горячей и холодной улит, замена ротора, компрессорного колеса, изменяемой геометрии и рем-комплекта фирмы KODE и финишная балансировка на стенде Cimat CMT-48VSR BigTwin.
