## Ремонт турбокомпрессора

# Volvo XC90 49377-06203

Завышенные осевой/радиальный  
люфты ротора картриджа

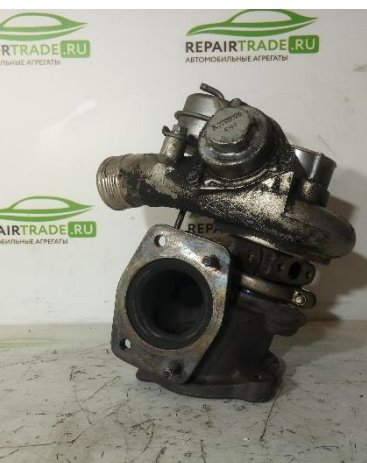
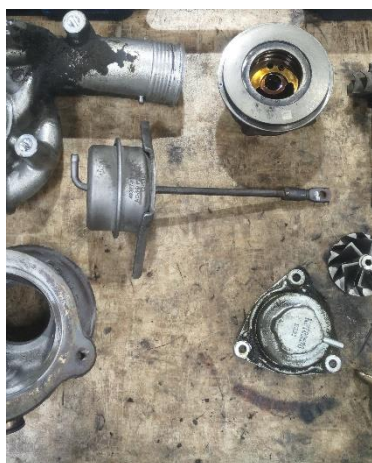
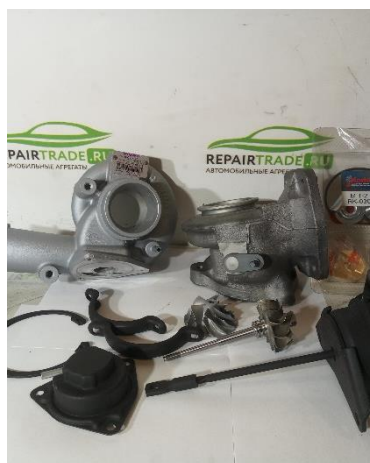
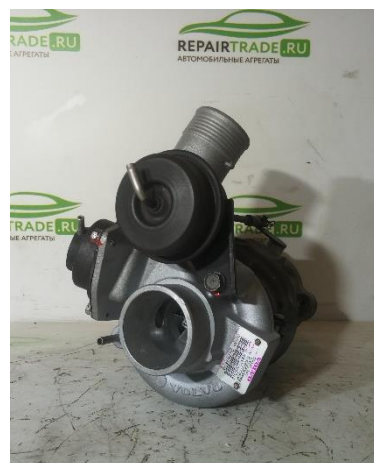
Диагностика турбины,  
подготовка/очистка/окраска элементов  
турбокомпрессора, сборка картриджа из  
комплектующих фирмы Kode, после балансировка  
на стенде Cimat CMT-48VSR BigTwin. После полной  
сборки агрегат был настроен на  
стенде Cimat TurboTest Expert, имитирующий  
работу двигателя.
