Ремонт турбокомпрессора Peugeot-Citroen 5303-970-0217

Общая промышленность,
Ленинградская область

■ май 2020 года

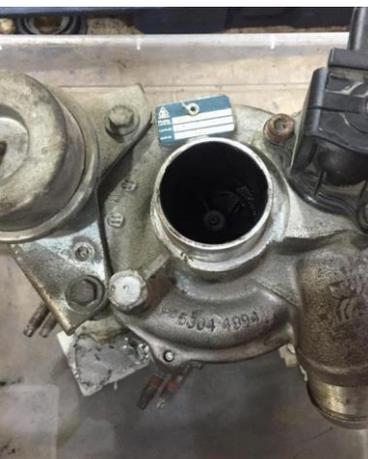
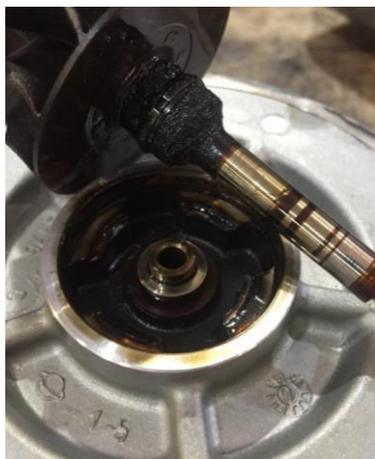
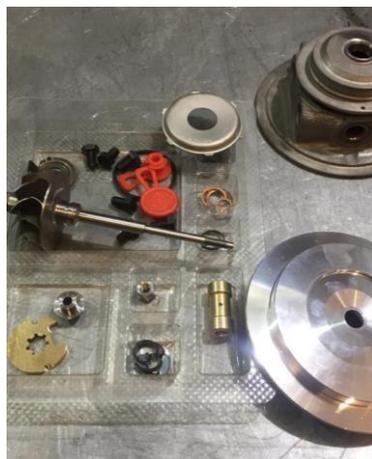
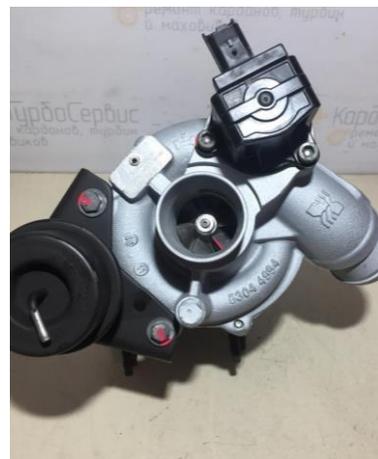
После диагностики был замечен износ клапана сброса выпускных газов, закоксованность элементов ремкомплекта других составляющих картриджа.

Очистка и окраска элементов турбокомпрессора в дробеструйной и ультразвуковой камерах. Сборка картриджа с последующей балансировкой и проверкой на герметичность. Далее собранный агрегат прошел настройку на стенде
