Ремонт турбокомпрессора

Volkswagen Passat
454231-0004

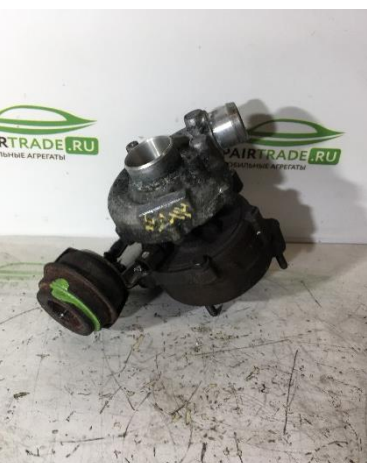
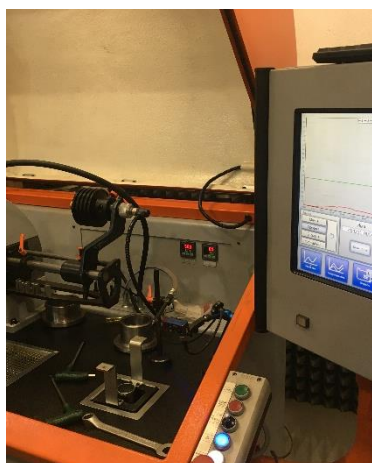
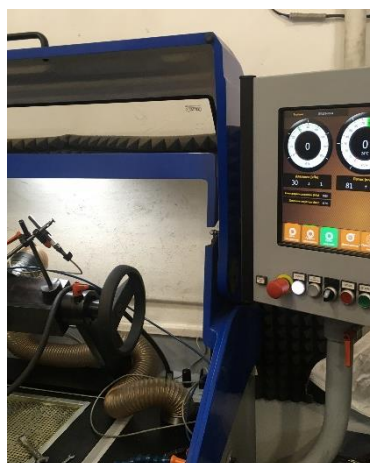
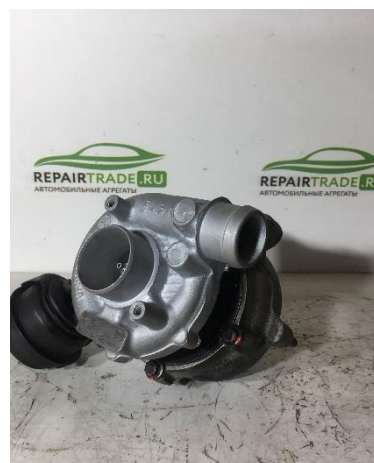
Мелко-абразивный износ лопаток
компрессорного колеса, износ посадки
под газо-масляное уплотнение на валу
ротора

Была произведена очистка корпуса картриджа, геометрии и горячей улитки в пескоструйной камере, мойка холодной улитки в ультразвуковой ванне и очищена так же в пескоструйной камере, сборка картриджа осуществлялась из комплектующих фирмы Kode, далее он был отбалансирован на стенде Cimat CMT-48VSR BigTwin. После полной сборки турбина была настроена на стенде Cimat TurboTest Expert
