Балансировка колеса вентилятора ZIEHL-ABEGG

■ ЗАКАЗЧИК

Сервисная компания GERTNERGROUP, Москва.

декабрь 2019 года

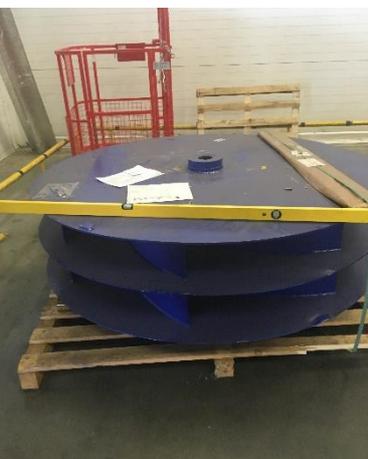
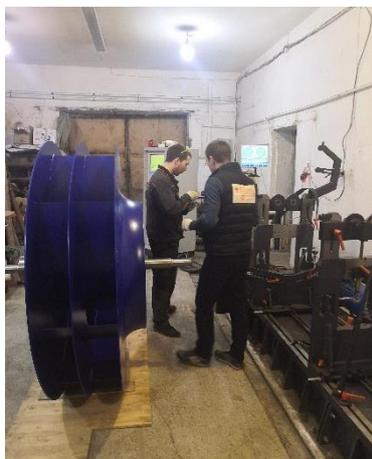
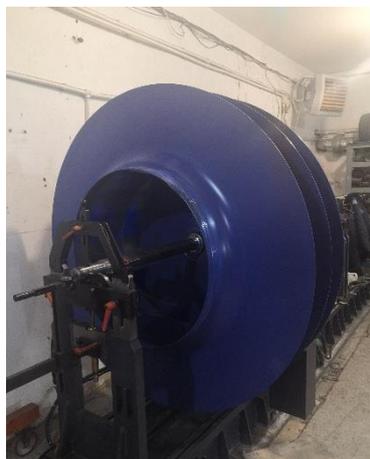
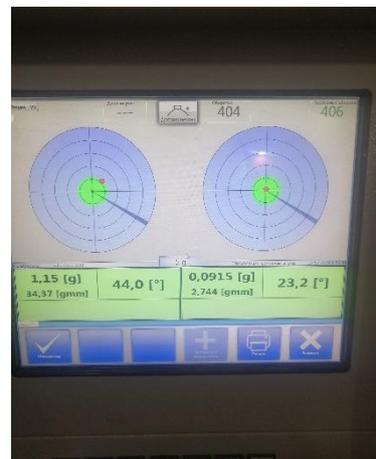
После транспортировке колес вентиляторов Заказчику, были обнаружены повреждения колес в результате перевозки. Сервисная компания обратилась за помощью в проверке колес

Колесо было установлено на балансировочный станок и проверено на дисбаланс по классу G2.5

Балансировка была произведена в соответствии с ГОСТ ИСО 1940-1-2007 Вибрация. Требования к качеству балансировки жестких роторов. Часть 1. Определение допустимого дисбаланса.
